ZNALECKÝ POSUDEK

číslo 0500-074/12

NEMOVITOST: Pozemky p.č. 1, 2, 33/1, 374/3 a objekty č.p. 2 a č.p.3, vedlejší stavba

číslo 0500-074/12 - dodatek č.1

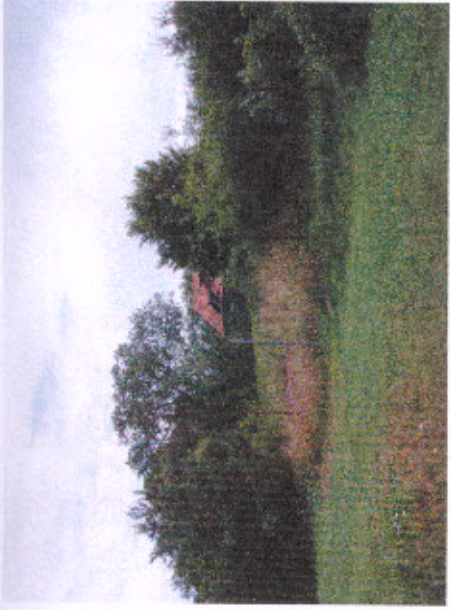
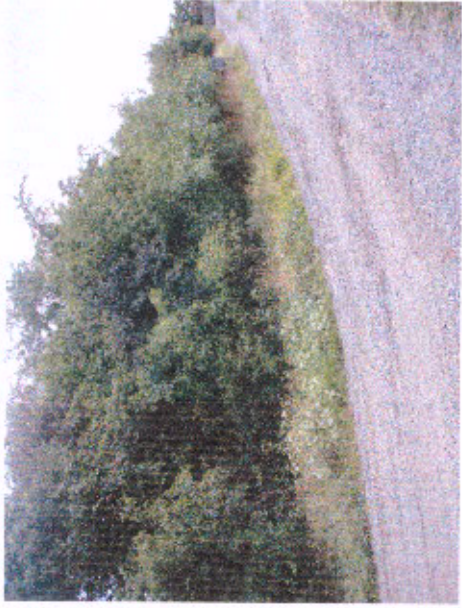
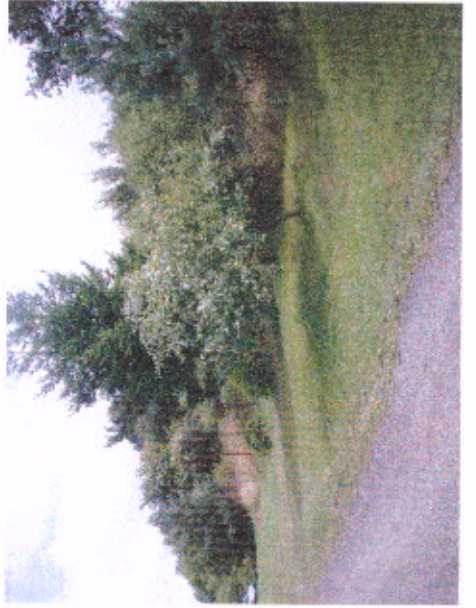
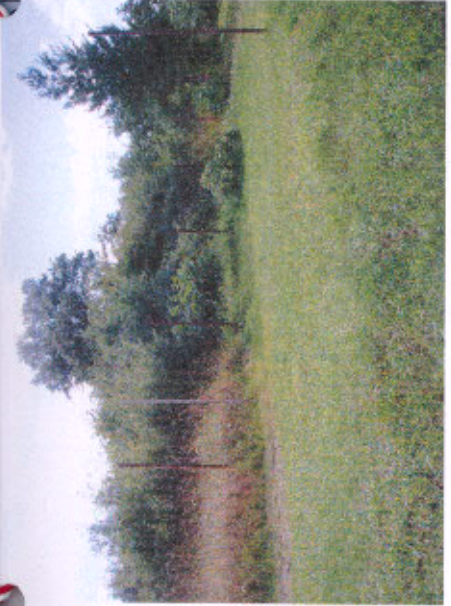
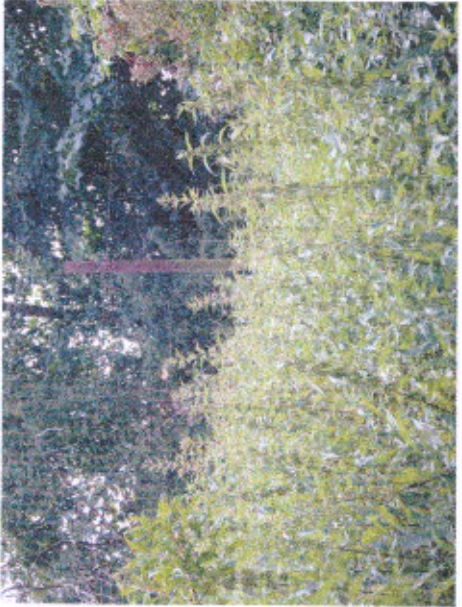
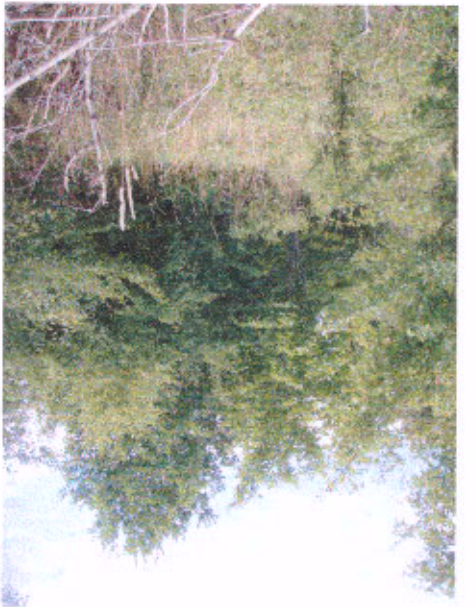
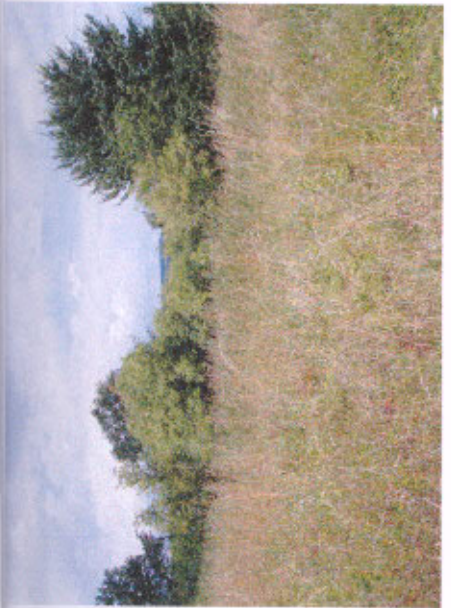
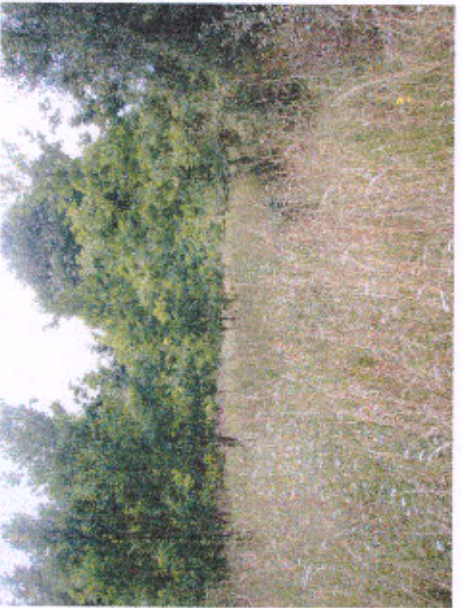
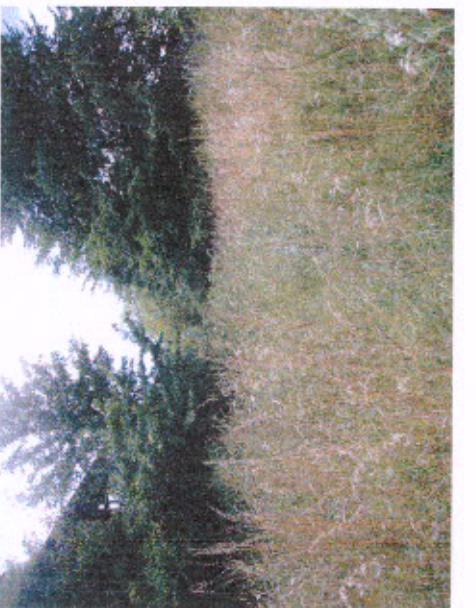
OBJEKT č. 3

Objekt je veden v KN jako zemědělská usedlost. Tento objekt není rovněž využíván k svému účelu z důvodů špatného technického stavu. Objekt je přízemní, pravděpodobně podsklepený. Objekt je z části zděný a z části dřevěný. Dřevěná část je většinou vybourána. Střecha je valbová, s taškovou krytinou na více místech poškozenou nebo zcela chybí. Klempířské prvky na celém objektu chybí. Chybí rovněž okna i dveře. Prohlídka vnitřní části objektu nebyla provedena z důvodu nepřístupnosti k objektu ze strany pozemku (hustý porost) a z důvodů značného poškození objektu v části od přístupové zpevněné komunikace.

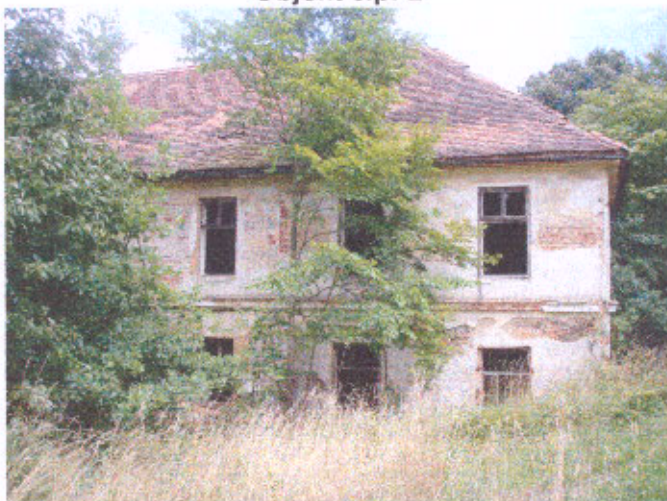
Objekt č.p. 2

Objekt je veden v KN jako objekt bydlení. V současnosti není k tomuto účelu využíván. Objekt je zděný, s dvěma nadzemními podlažími. Střecha je valbová s taškovou krytinou, která na některých místech chybí. Klempířské prvky jsou z pozinkovaného plechu. Okapní žlaby a svody jsou poškozené nebo chybí. Rovněž chybí oplechování parapetů. Schodiště je kamenné, značně poškozené, proto nebyla provedena prohlídka 2.NP. Stropní kce je klenbová nebo dřevěná trámová s rovným podhledem. Okna jsou dřevěná dvojí, skleněné výplně většinou chybí. Dveře jsou dřevěné. Jsou buď značně poškozené nebo chybí. Na podlaze je keramická dlažba nebo povrchy podlah zcela chybí. Omitky vnitřní i vnější jsou vápenné značně poškozené nebo chybí. V současnosti je objekt odpojen od všech sítí.

Přístup k objektu je po nezpevněné cestě na pozemku. Zadní trakt objektu je nepřístupný vzhledem k porostům a zbytkům materiálu umístěným u objektu.

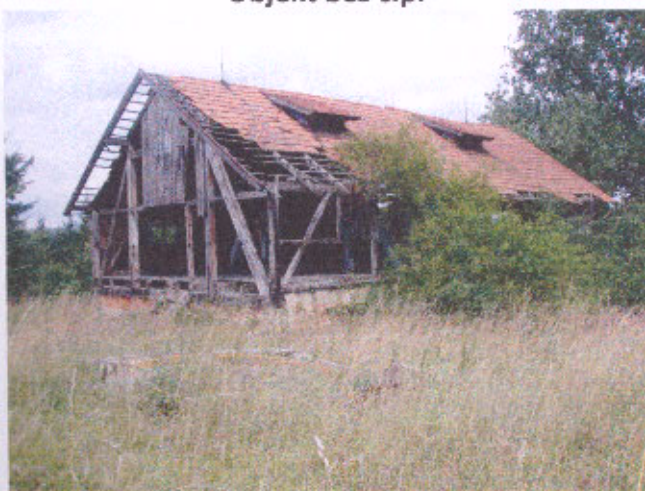
Objekt bez č.p.

Není zapsán v KN. Dle sdělení místních obyvatel sloužil tento objekt kdysi pravděpodobně jako stáje nebo sklady pro zemědělskou výrobu. Je umístěn cca 300 m od výše uvedených objektů na pozemku. Je dvoupodlažní. První podlaží je vytvořeno cihelnými sloupy, bez obvodových zdí a druhé podlaží je dřevěné, vytvořené stěnami z prken. V západní části objektu chybí větší část dřevěný štít. Střecha je sedlová s pultovými vikýři. Tašková krytina z větší části chybí. Rovněž chybí klempířské prvky. Objekt nemá dveře. Okna jsou dřevěná jednoduchá bez skleněných výplní. Strop je dřevěný trámový s prkenným záklopem. V přízemí je pouze udusaná hlína. Jeho technický stav je možno označit za velmi špatný.
